**SERVIÇO PÚBLICO FEDERAL  
CONSELHO REGIONAL DE ENGENHARIA E AGRONOMIA DE  
RONDÔNIA**

**RELATÓRIO DE FISCALIZAÇÃO DA PONTE DE  
CONCRETO SOBRE O RIO CANDEIAS.**

**PORTO VELHO/RO**

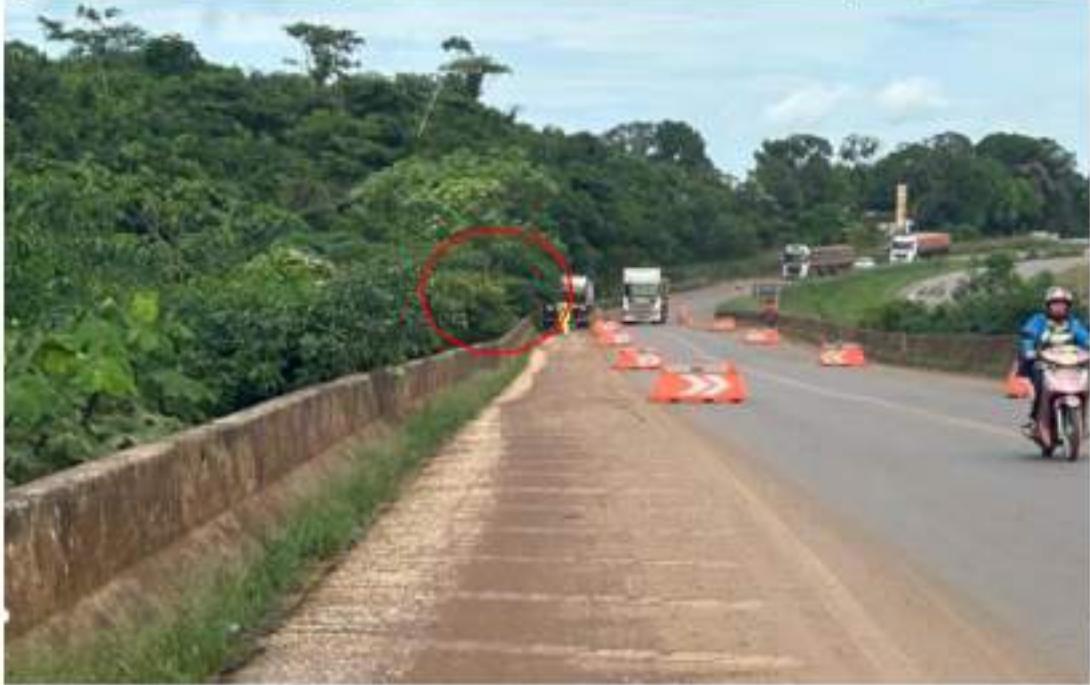
cm, respectivamente para o vão do lado Porto Velho, vão central e vão do lado Cuiabá. A superelevação do tabuleiro está entre 2,91% e 3,78%, próximo portanto ao valor especificado em projeto que foi de 3%. Como parâmetro usual para deformações verticais em vãos de pontes adota-se a relação L/800, que para o vão central da ponte em análise, com extensão de 100 m, resultaria com valor máximo 12,5 cm.

Figura 02: Ilustra a deformação detectada visualmente no vão central da ponte, lado montante.

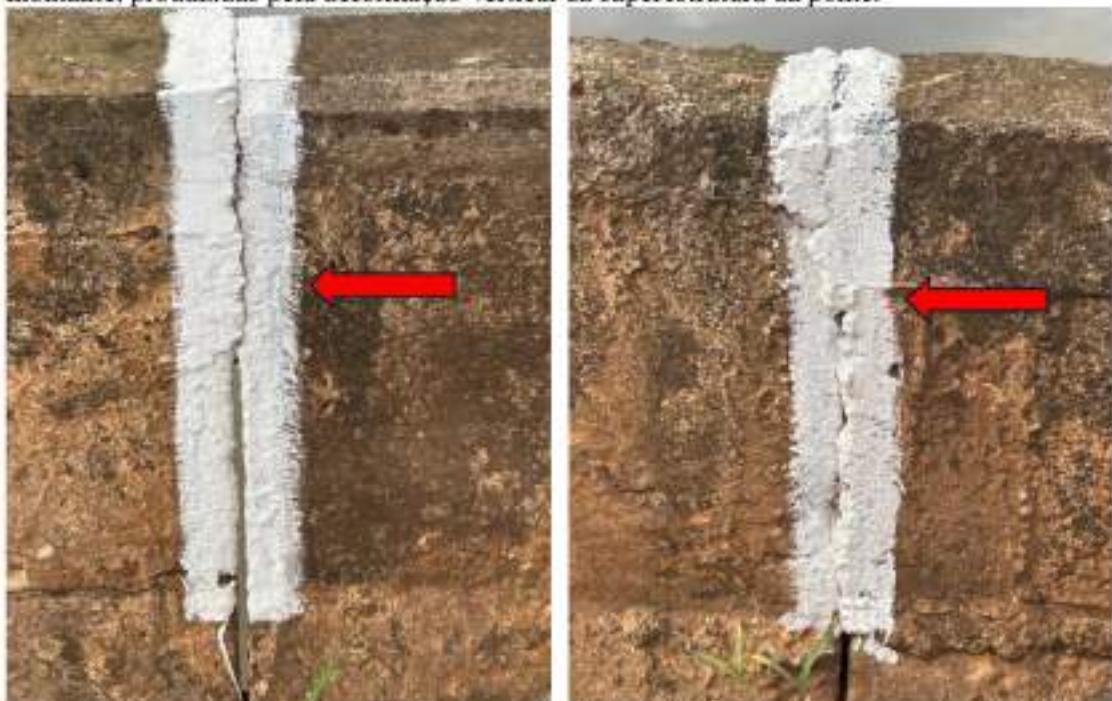
Figuras 03 e 04: Ilustram juntas de dilatação sem espaço, nas barreiras rígidas do lado montante, produzidas pela deformação vertical da superestrutura da ponte.

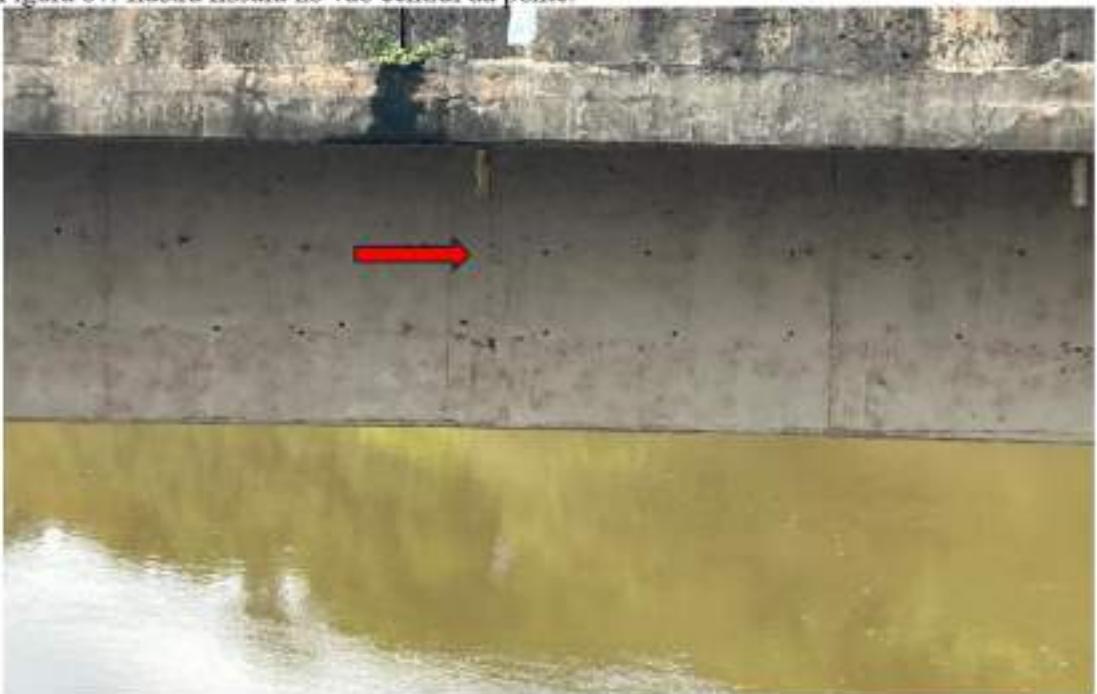
Figura 07: Ilustra fissura no vão central da ponte.

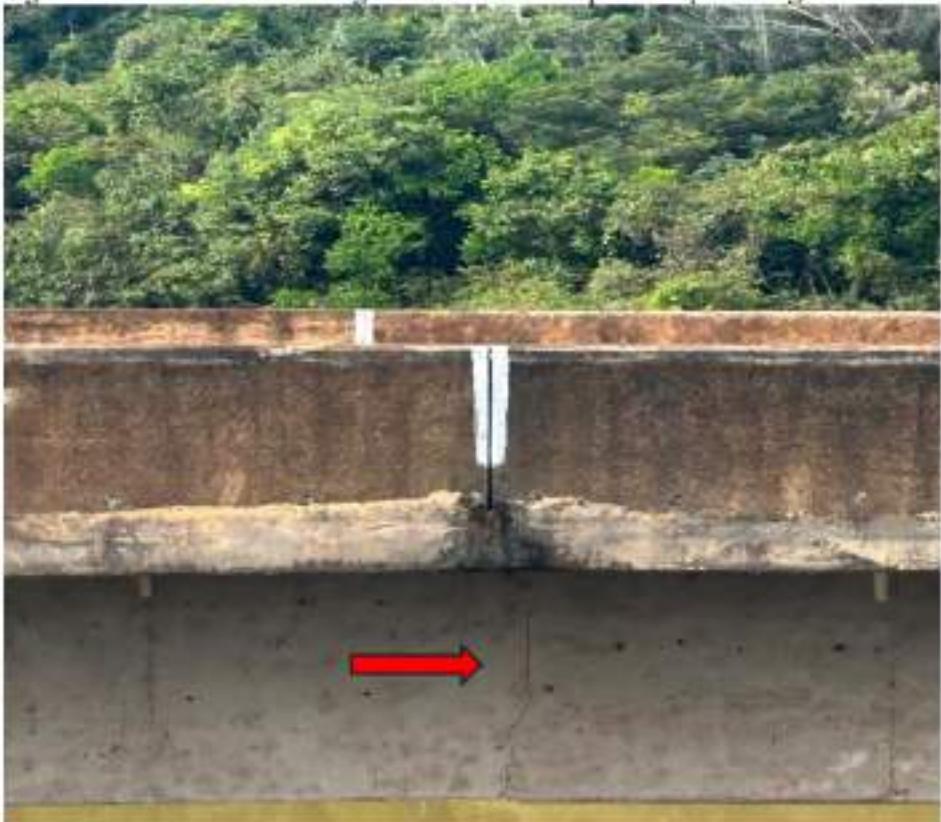
Figura 08: Ilustra tomada fotográfica com maior aproximação da figura anterior.

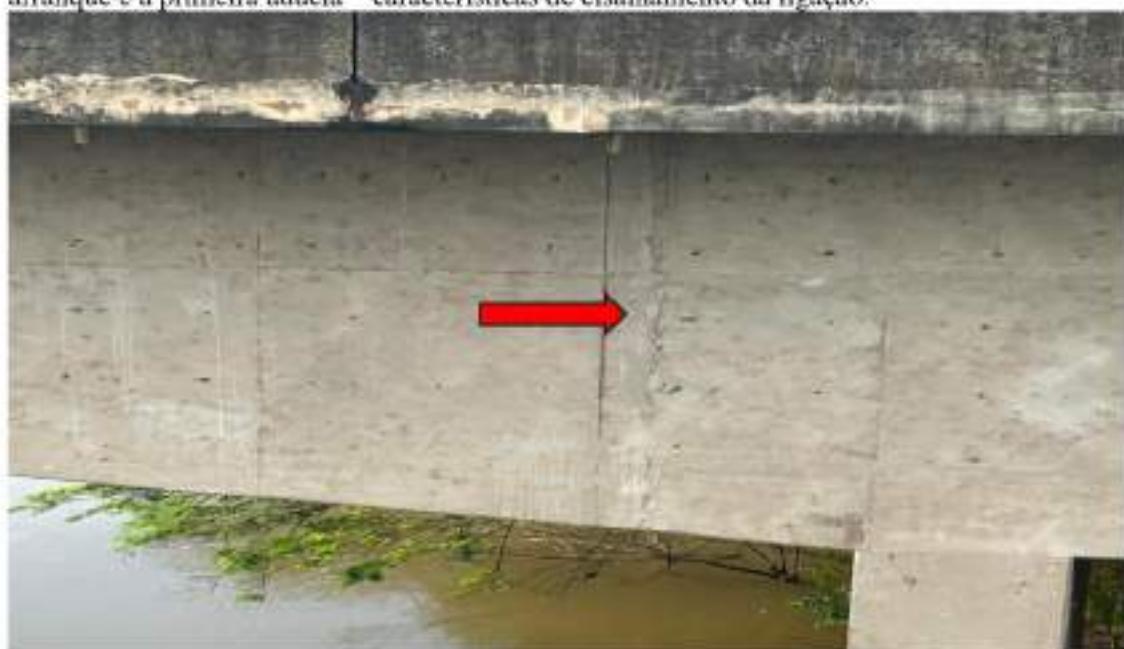
Figura 09: Ilustra fissura na lateral da viga caixão, lado jusante, na ligação da aduela de arranque e a primeira aduela – características de cisalhamento da ligação.

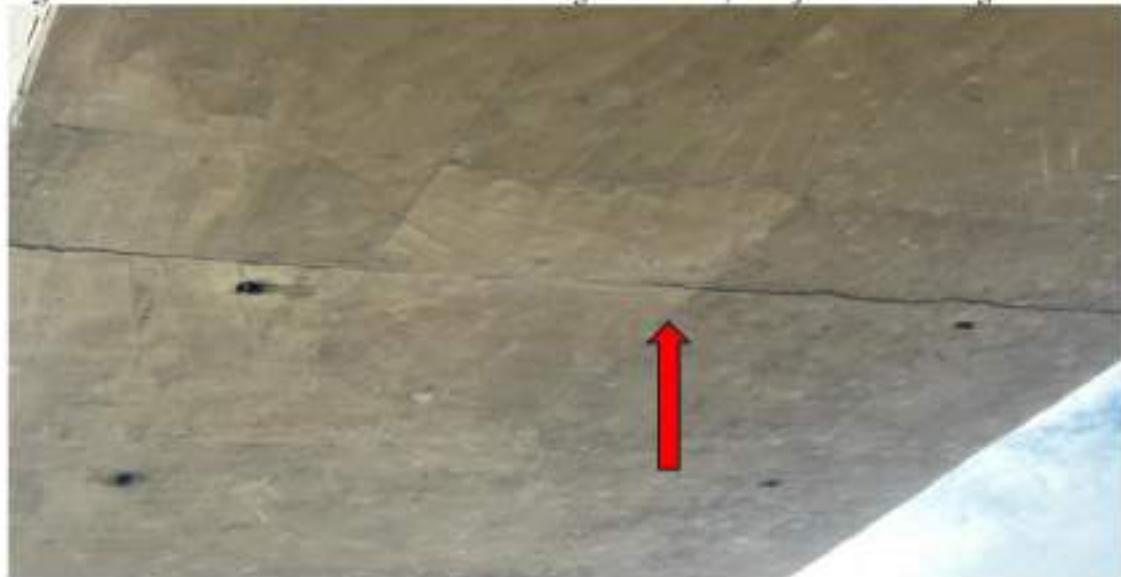
Figura 10: Ilustra a continuidade da fissura da figura anterior, na laje de fundo a viga caixão.

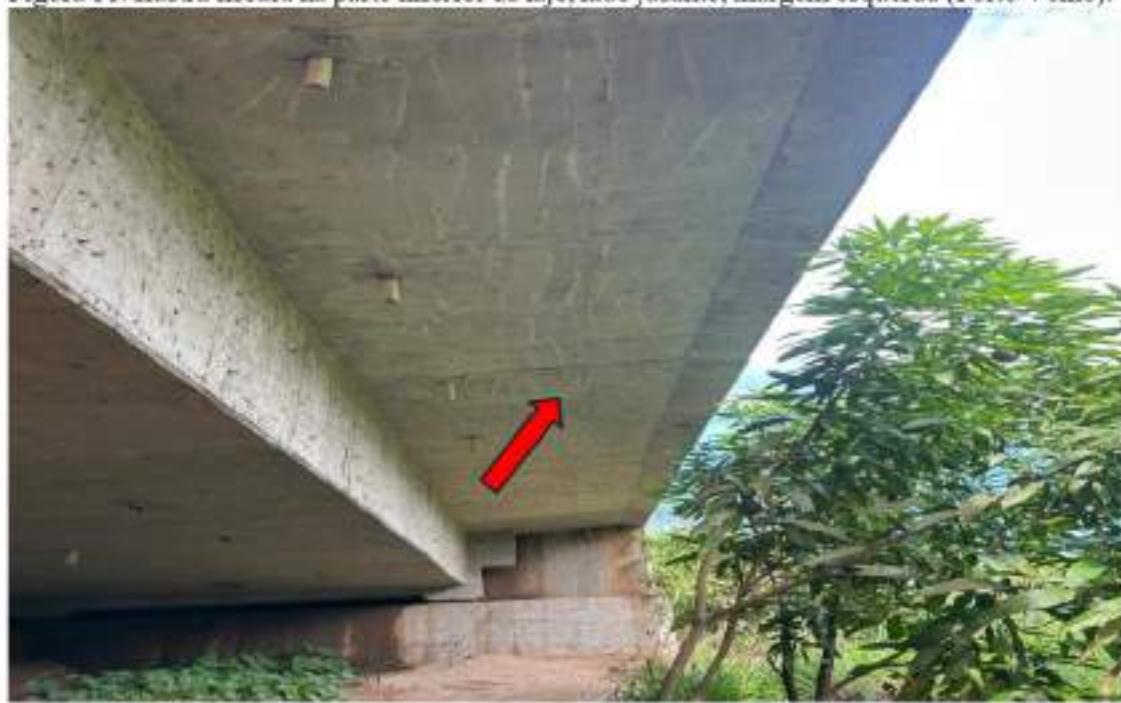
Figura 11: Ilustra fissura na parte inferior da laje, lado jusante, margem esquerda (Porto Velho).
