**SERVIÇO PÚBLICO FEDERAL  
CONSELHO REGIONAL DE ENGENHARIA E AGRONOMIA DE  
RONDÔNIA**

**RELATÓRIO DE FISCALIZAÇÃO DA PONTE DE  
CONCRETO SOBRE O RIO CANDEIAS.**

**PORTO VELHO/RO**

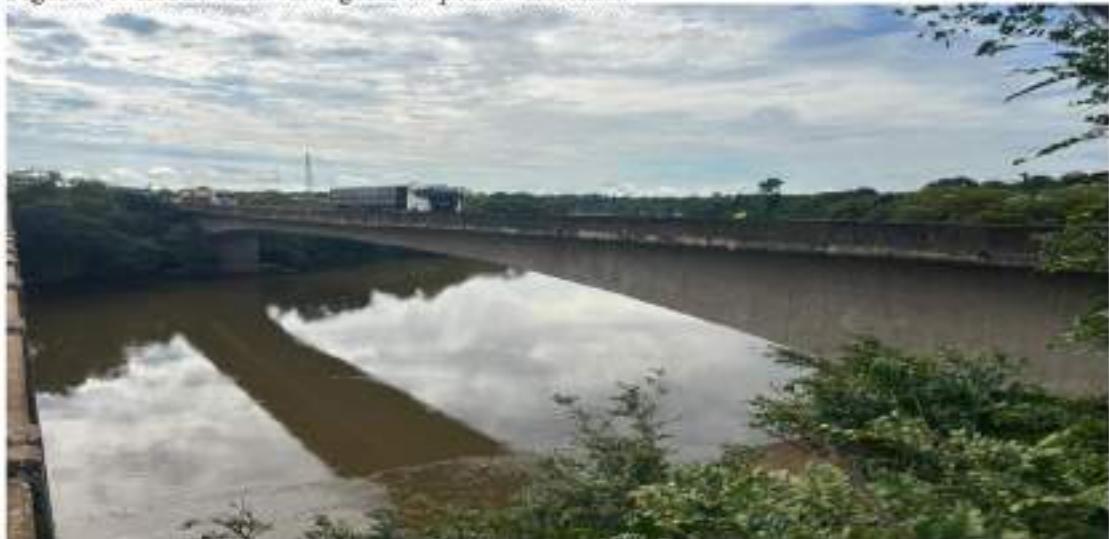
Figura 01: Ilustra uma vista geral da ponte vistoriada

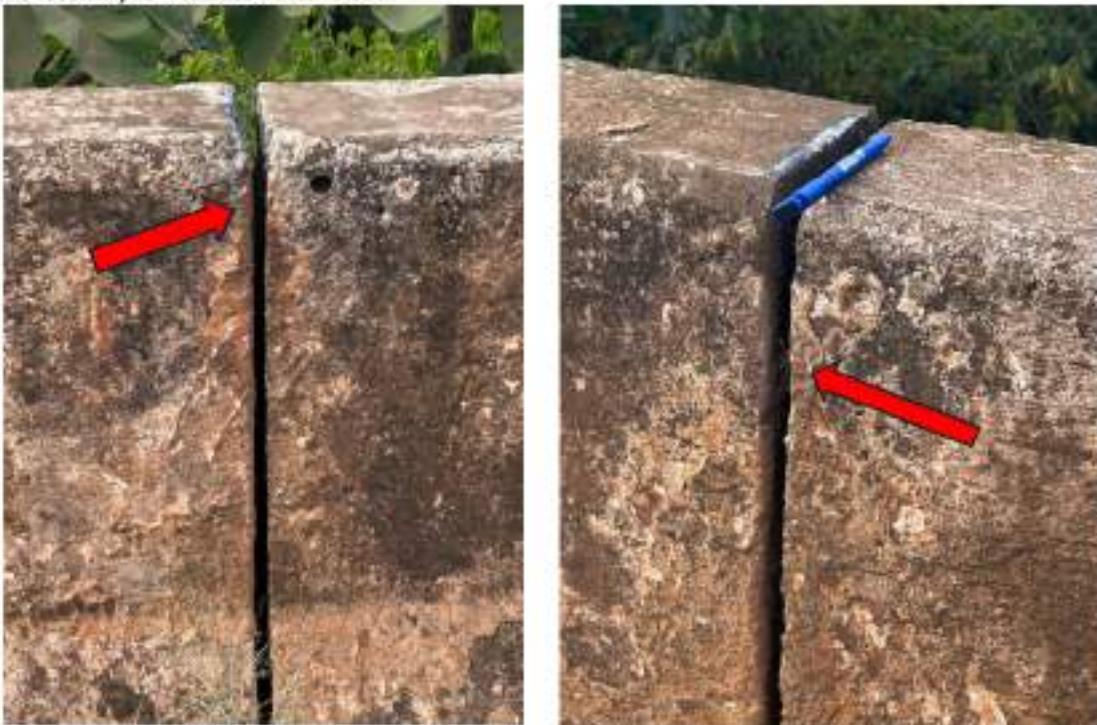
Figuras 05 e 06: Ilustram as juntas de dilatação das barreiras rígidas em locais onde não houve a deformação vertical acentuada.
